Obiectiv: **Halda de zgura**

Beneficiar/client: **LIBERTY GALATI S.A**

Denumire contract: **Servicii de consultanta si proiectare privind modificarea formei finale a haldei si implicit modificarea studiului de stabilitate (si a studiului de solutie\*), precum si Etapa a II-a de elaborare a documentatiei pentru închiderea haldei de zgura**

Denumire document: **Memoriu tehnic**

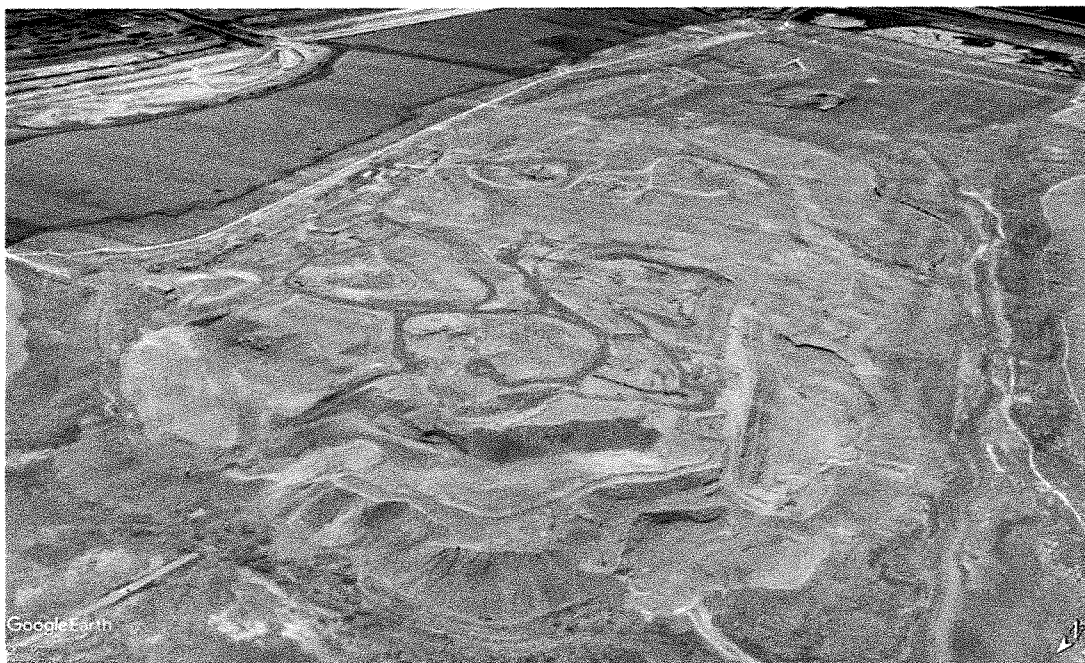
Taluzele exterioare ale haldei, dupa procesarea si extragerea fierului vechi, formate prin transportul materialului si descarcarea acestuia din autobasculante, prezinta fenomene de instabilitate locala, iar daca dezvoltarea haldei s-ar realiza spre canalul de legatura Malina de evacuare a apelor uzate epurate din iazul tehnologic Malina Nord si a apelor din acumularea Malina (iazul piscicol) in balta Malina Sud, ar provoca pierderea stabilitatii terenului de fundare si strangularea canalului. Pentru a evita acest lucru, in prezent, beneficiarul efectueaza lucrari de retragere a haldei din zona canalului catre est cu cca. 100 – 150 m.

Figura 6 –Vedere dinspre N-V a haldei de zgura

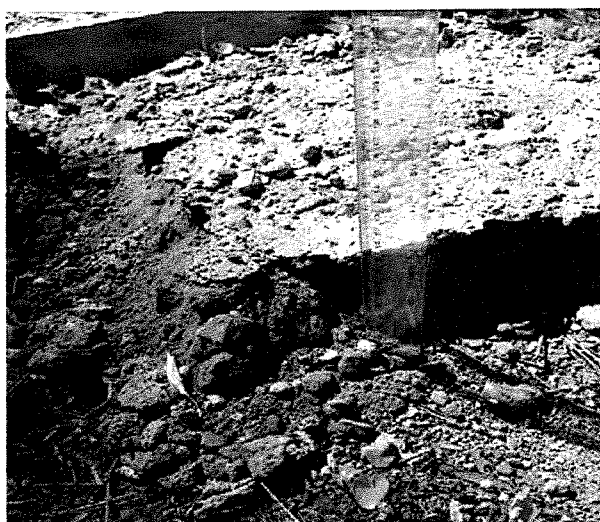
**Figura 11** - Probe zgură după 1 lună (stropite la intervale de timp)

Pentru a evidenția practic procesul de autocimentare a suprafeței zgurii s-au executat probe de laborator în care s-au replicat condițiile din teren și s-au efectuat stropiri ale suprafeței probelor de zgura cu scopul de a accelera procesul de autocimentare (vezi Fig. nr. 10, 11, 12, 13).
